Fassade Museum Sursilvan, 7166 Trun

Arbeitsdokumentation

Malans, den 11.12.2023

Konservierung und Restaurierung der Fassade

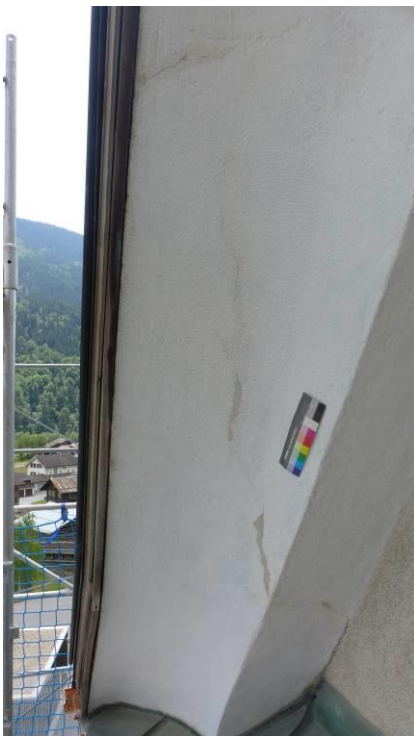
Abb.1 (links)
Zwischenzustand,
Kittungen mit Kalkmörtel

Stark schadhafte, alte Kittungen wurden mechanisch entfernt. Instabile Putzteile wurden mit Ledan TB1 gesichert. Verfärbungen in der Untersicht, welche durch das Kupferdach entstanden sind, wurden mit Wasserstoffperoxid gereinigt und mechanisch mit Scotch reduziert. Die Fehlstellen wurden mit der Kalkmörtelmischung der Fassade gekittet, an manchen Stellen wo bereits eine Intervention stattgefunden hat wurden die feinen Risse mit hydraulischem Kalkmörtel (Röfix, 308er) gekittet. Alle Fehlstellen wurden mit Sumpfkalk retuschiert (Abb.1+2). Die Farbigkeit wurde je nach Farbtönung mit Pigmenten leicht eingefärbt.

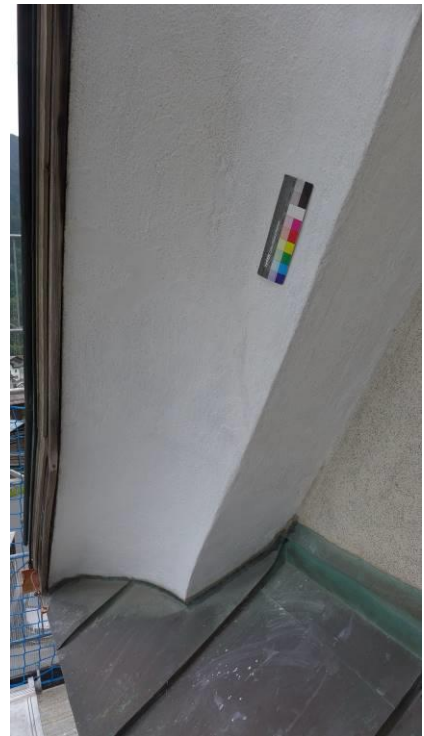
Abb.2 (rechts)
Endzustand, mit Kalk re-
tuschierte Kittungen

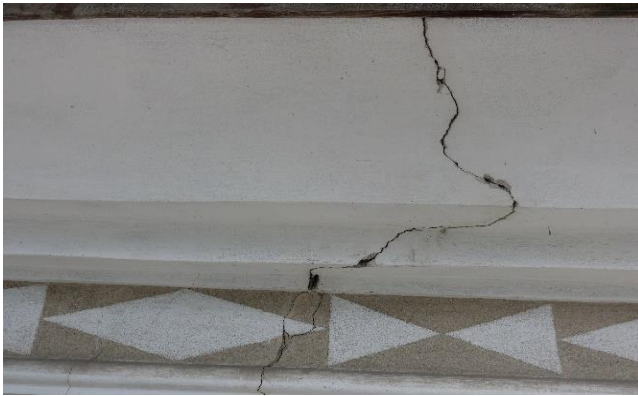
Auf der Strassenseite befindet sich ein Riss, welcher durch die gesamte Fassade verläuft, und sich besonders an der Dachuntersicht abzeichnet (Abb.3). Dieser Riss wurde im Verlauf der Restaurierungsarbeiten mehrere Male geschlossen, da es immer wieder zur Öffnung des Risses kam. Dies dürfte mit der stark befahrenen Strasse in Zusammenhang stehen. Durch die Erschütterung ist es sehr wahrscheinlich, dass sich dieser Riss immer wieder öffnet, solange vor allem der Schwerverkehr am Gebäude vorbeifährt.

Abb.3
Vorzustand, Riss in Untersicht

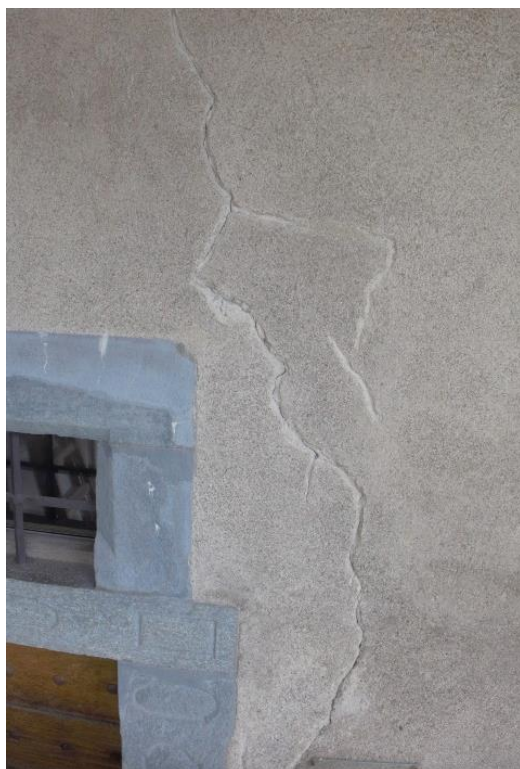
Abb.4 (links)
Zwischenzustand,
geöffnete Risse nach dem
Entfernen alter Kittungen

Der Fassadenverputz ist ungestrichen, und weist eine natürliche leicht verwitterte Oberfläche auf. Das Ziel bei der Restaurierung war, dieses Erscheinungsbild unbedingt zu erhalten, und nur die Schäden partiell zu bearbeiten. Die losen und schadhaften alten Kittungen in den Rissen von einer früheren Intervention wurden mechanisch entfernt (Abb.4). Die Fassadenoberfläche wurde mit einer weichen Bürste und dem Staubsauger trocken gereinigt. Die schon total beschädigten, unbewohnten Schwalbennester wurden entfernt. Die, durch die Nester verursachte Verschmutzung wurde mit einer gröberen Bürste abgerieben, und mit Wasserstoffperoxid 5% behandelt und mit Wasser nachgereinigt. Die intakten Schwalbennester wurden belassen.

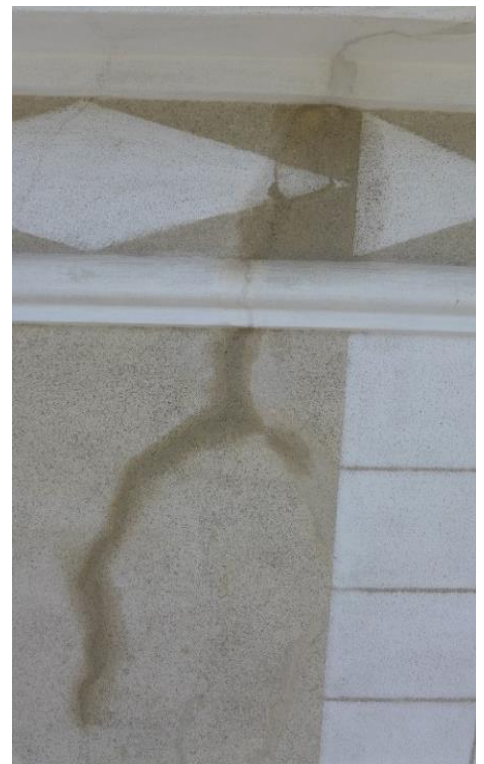
Abb.5 (rechts)
Zwischenzustand, gekitteter Riss in nassem Zustand

Im unteren Bereich, wo der Putz durch die Salze sehr schadhafter war, wurde dieser teilweise entfernt und mit Syton x30 gefestigt. Die Bereiche wurden zuerst mit Wasser vorgenetzt, und dann mit Syton x30 verdünnt mit Wasser (1:3) behandelt. Die Risse und Fehlstellen wurden mit Wasser vorgenetzt, und mit einer Kalkmörtel, welcher aus gelblichem, ungewaschenem Grubensand / NHL2 / Sumpfkalk im Verhältnis 12/3/1 bestand, geschlossen (Abb.5). Um die Kittungen farblich gut zu integrieren wurden diese mit einer gelblichen Kalklasur und pigmentiertem Sinterwasser retuschiert.

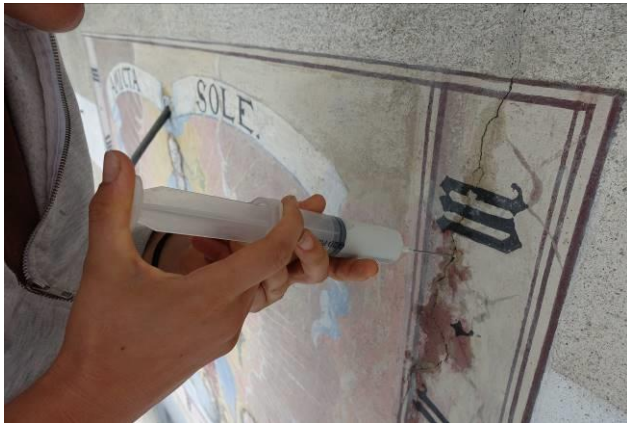
Abb.6
Zwischenzustand, Hinterfüllen von instabilen Putzbereichen

Die Malerei wurde bei einer früheren Intervention schon überarbeitet. Die Oberfläche der Malerei wurde zuerst trocken und anschliessend feucht Blitzfixschwamm gereinigt. Lose und instabile Putzbereiche wurden mit Ledan TB hinterfüllt und gesichert (Abb.6). Grössere Risse sind mit einer feinen Kalkmörtelmischung gekittet worden. Stark störende Fehlstellen und Kittungen wurden mit pigmentiertem Restauraofixativ von Keim retuschiert (Abb.7). Bei der Retusche wurde keine Rekonstruktion angestrebt, sondern es wurden die stark störenden Fehlstellen mit einem Grundton einretuschiert, sowie die verblichenen und verfärbten alten Retuschen überarbeitet.

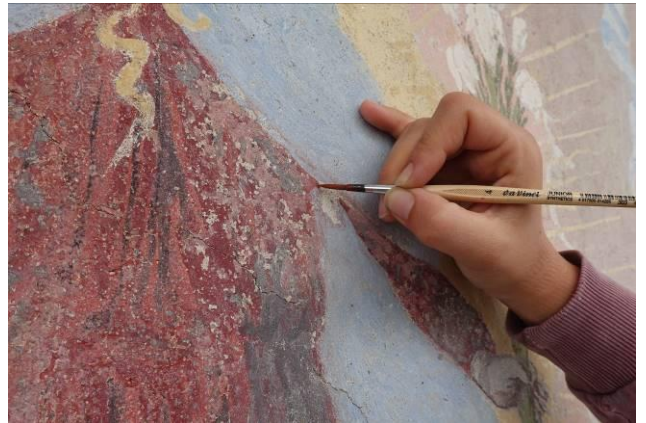
Abb.7
Zwischenzustand, Retusche

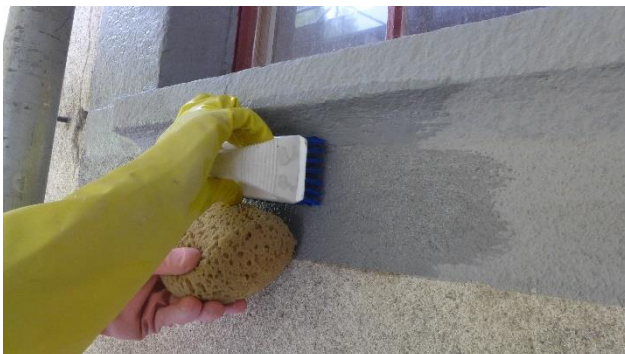
Abb.8
Zwischenzustand, Feuchtreinigung der Fenstereinfassungen

Da die Oberfläche der Fenstereinfassungen stark auskreibend war, mussten diese zuerst trocken mit Scotch abgerieben, und anschliessend mit Bürsten und Wasser nachgereinigt werden (Abb.8), um einen stabilen Untergrund zu schaffen. Schadhafte Stellen wurden mechanisch entfernt und mit der Kalkmörtelmischung ergänzt (Abb.9). Die Fenstereinfassungen wurden mit Design-Lasur von Keim im Farbton 9585 flächig einlasiert. Im Vorfeld wurden die Kittungen mit der Lasur vorgestrichen, um eine einheitliche Oberflächenerscheinung zu erzielen.

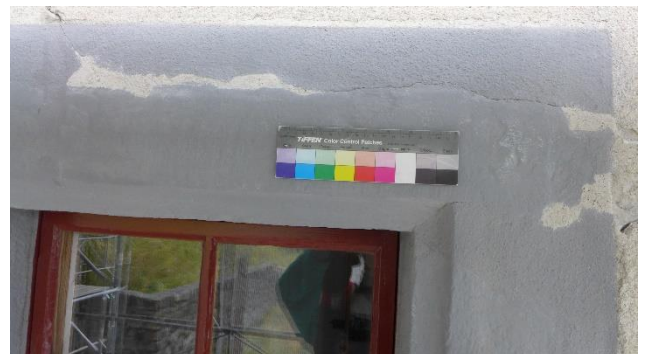
Abb.9
Zwischenzustand, gekittet Stellen in der Fenstereinfassung

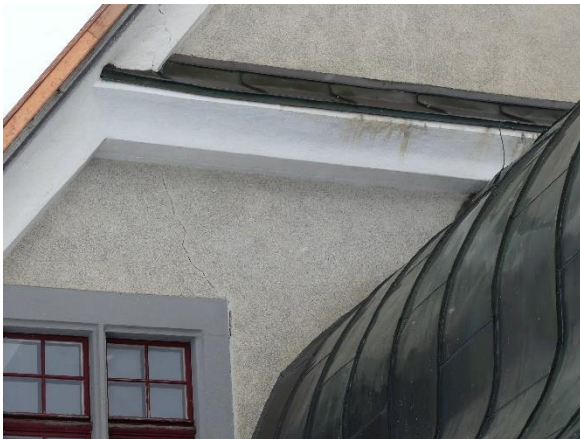
4_2023_7166_1
Vorzustand
Fassade West mit Anbau
Verfärbungen Dachuntersicht und Risse

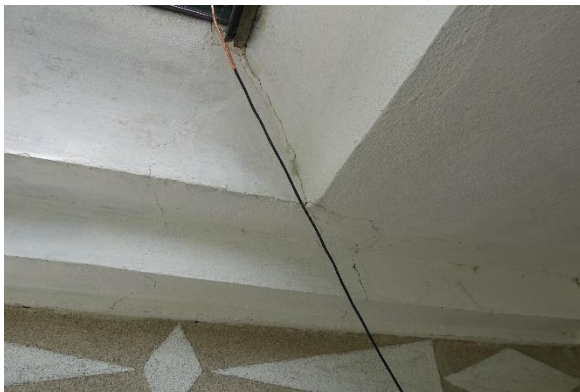
5_2023_7166_1
Vorzustand
Fassade West mit Anbau
Risse und loser Putz Dachuntersicht

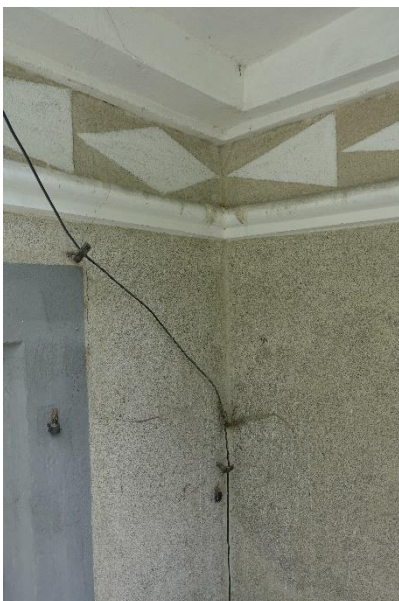
6_2023_7166_1
Vorzustand
Fassade West mit Anbau
Oberflächenverschmutzung, Risse

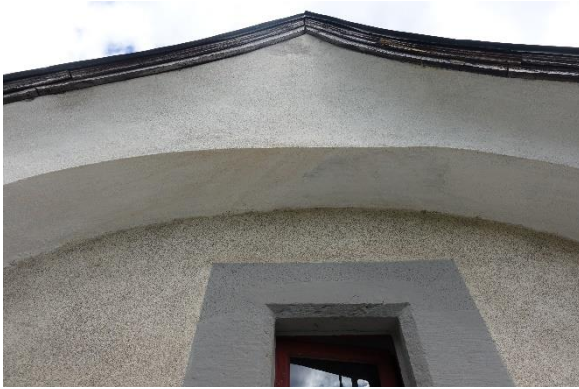
7_2023_7166_1
Vorzustand
Anbau Dachuntersicht
Oberflächenverschmutzung und Verfärbungen

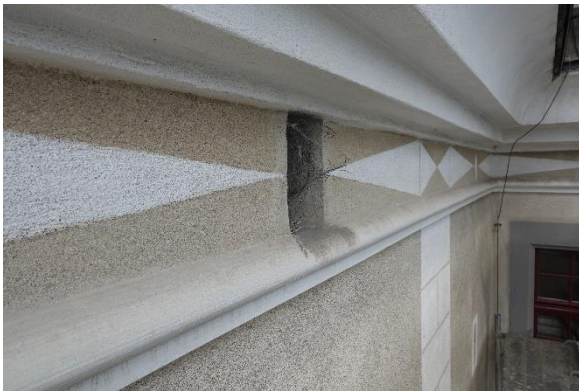
8_2023_7166_1
Vorzustand
Anbau
Oberflächenverschmutzung

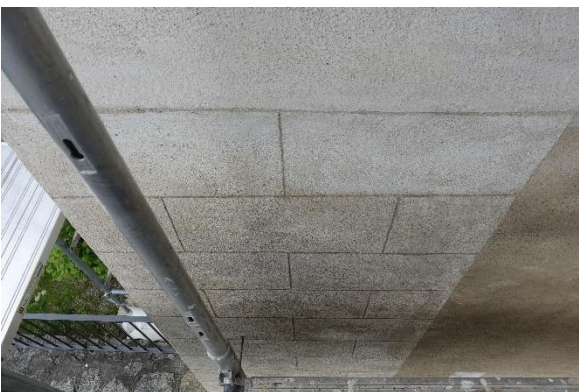
9_2023_7166_1
Vorzustand
Anbau
Oberflächenverschmutzung, Verfärbungen durch
Mikrobiellen Befall

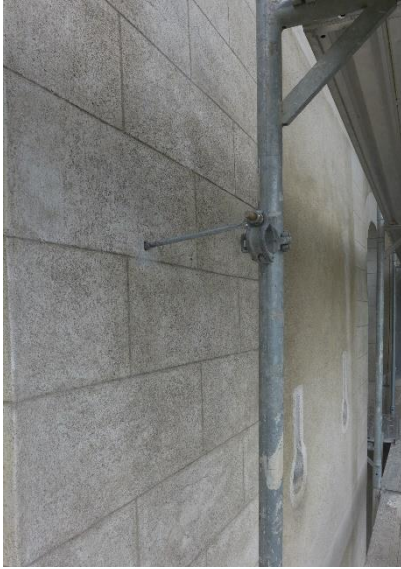
10_2023_7166_1
Vorzustand
Anbau
Verfärbungen durch Mikrobiellen Befall

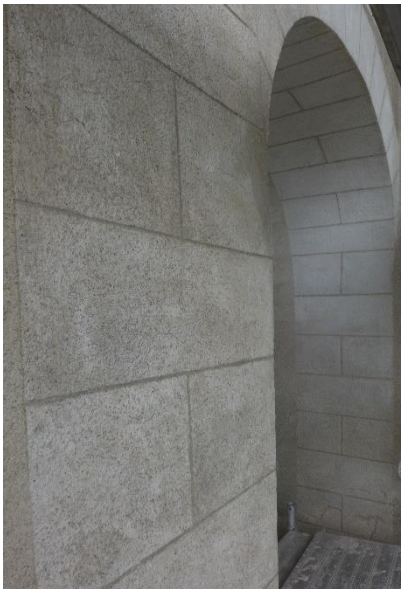
11_2023_7166_1
Vorzustand
Anbau
Verfärbungen durch Mikrobiellen Befall

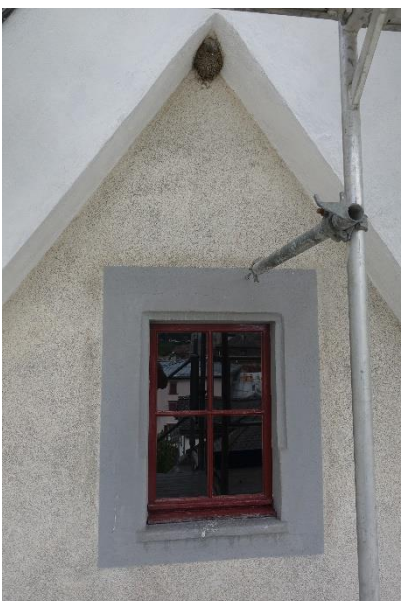
12_2023_7166_1
Vorzustand
Fassade West
Schwalbennest (bewohnt)
Oberflächenverschmutzung

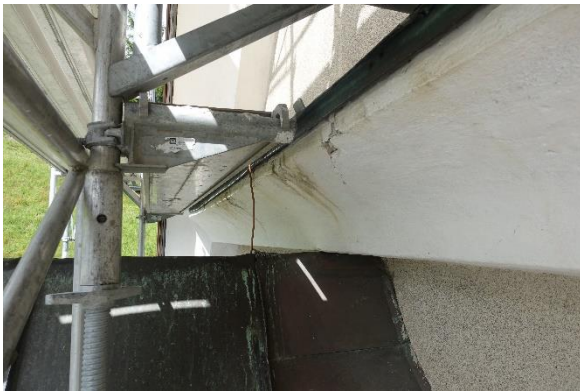
13_2023_7166_1
Vorzustand
Fassade West, Dachuntersicht
Oberflächenverschmutzung
Verfärbungen
Fehlstellen und Risse

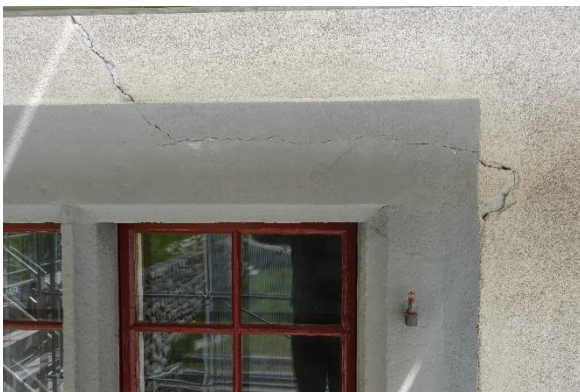
14_2023_7166_1
Vorzustand
Fassade West
Fehlstellen und Risse

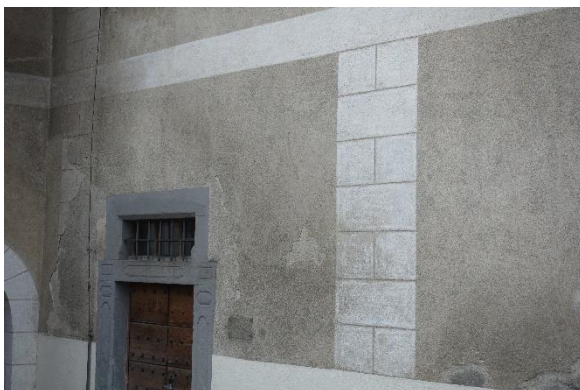
15_2023_7166_1
Vorzustand
Fassade West
Abplatzungen des Putzes durch Feuchtigkeit und Salze

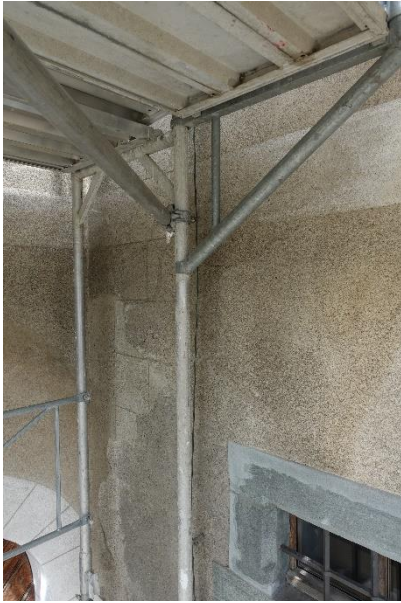
16_2023_7166_1
Vorzustand
Fassade West
Abplatzungen des Putzes durch Feuchtigkeit und Salze
Detail Abb.15

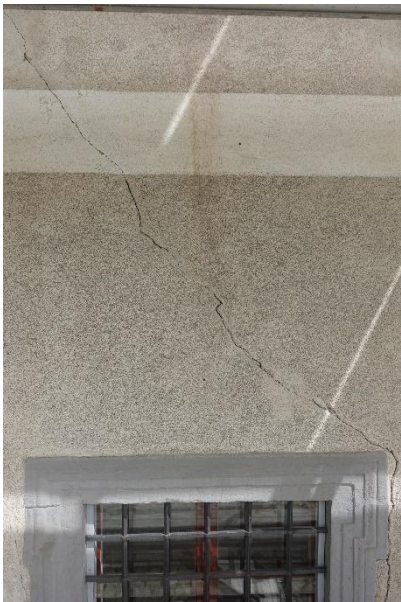
17_2023_7166_1
Vorzustand
Fassade West
Oberflächenverschmutzung und Riss

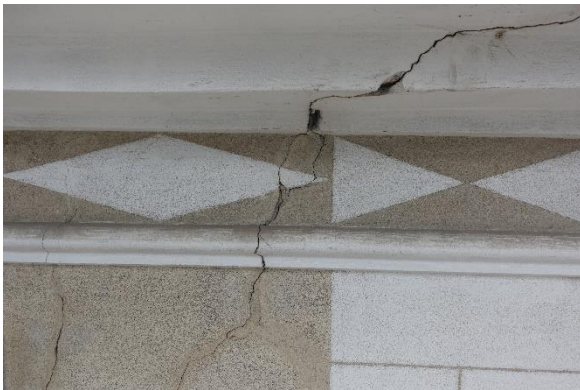
19_2023_7166_1

Grosser Risse im Bereich der Untersicht, welcher in diesem Bereich noch aktiv ist (Strassenverkehr).

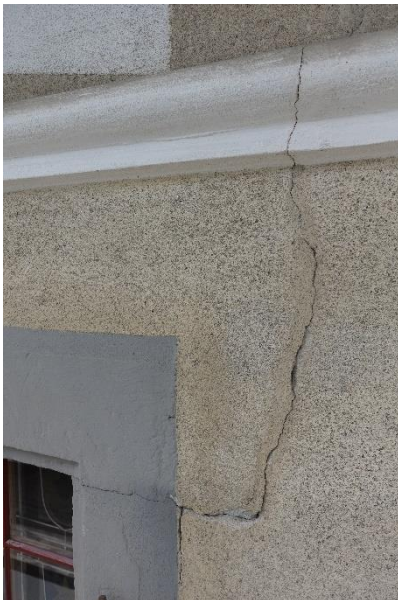
20_2023_7166_1

Grosser Risse im Bereich der Untersicht, welcher in diesem Bereich noch aktiv ist (Strassenverkehr).

Offener Riss

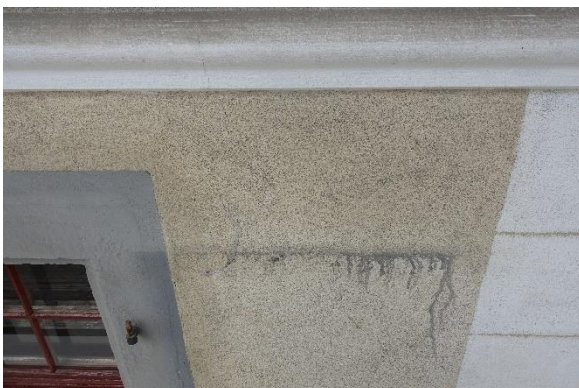
21_2023_7166_1

Rinnspuren von Verschmutzung hinter Fensterladen.

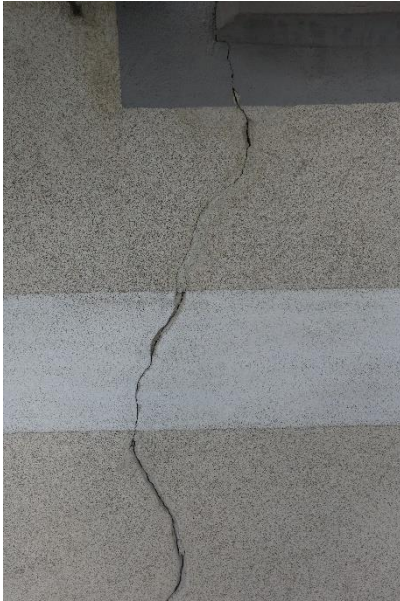
22_2023_7166_1

Offener Riss bei welchem die alte Kittung gerissen
oder ausgebrochen ist.

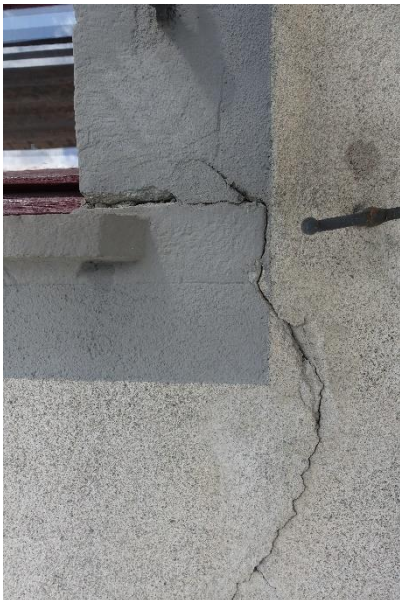
23_2023_7166_1

Offener Riss bei welchem die alte Kittung gerissen
oder ausgebrochen ist.

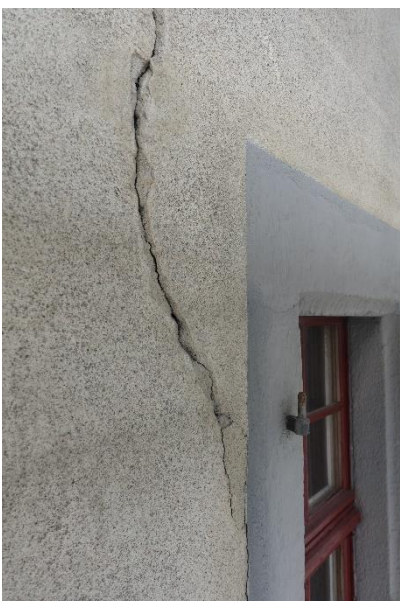
24_2023_7166_1

Offener Riss bei welchem die alte Kittung gerissen
oder ausgebrochen ist.

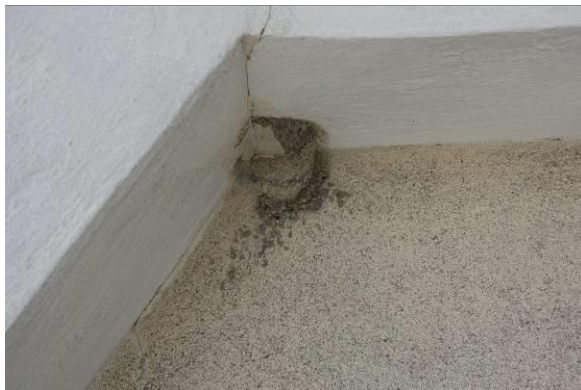
26_2023_7166_1
Vorzustand
Ostfassade
Rückstände von stark beschädigtem Nest

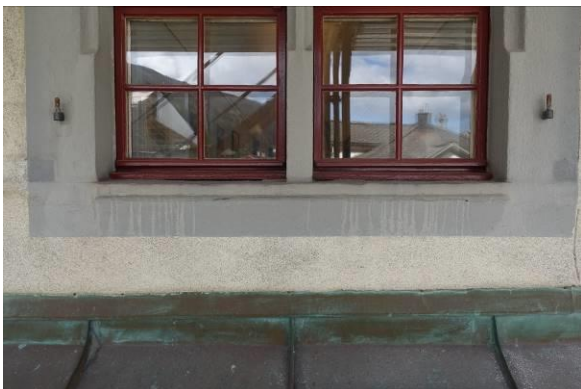
27_2023_7166_1
Vorzustand
Ostfassade
Rinnsuren und teilweise verblichene Farbe an der
Fenstereinfassung.

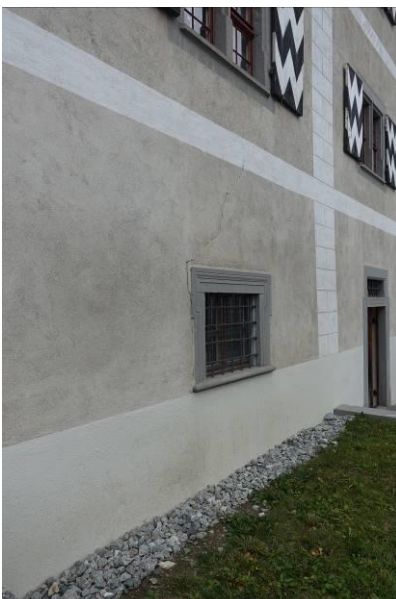
30_2023_7166_1
Vorzustand
Nordfassade
Riss und störender Sockelbereich

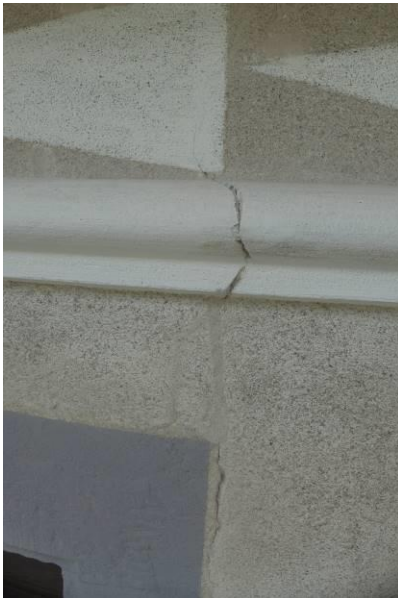
32_2023_7166_1
Zwischenzustand
Riss am Profil

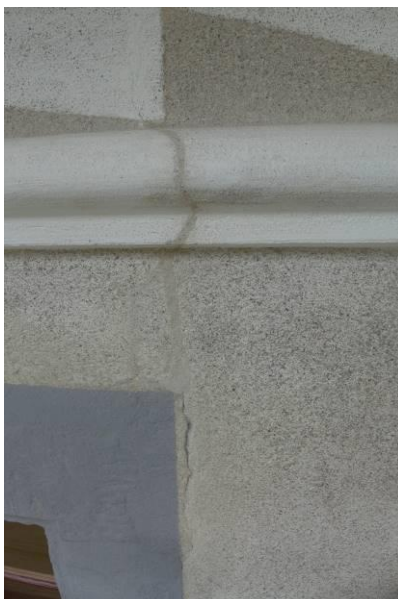
33_2023_7166_1
Zwischenzustand
Riss am Profil gekittet

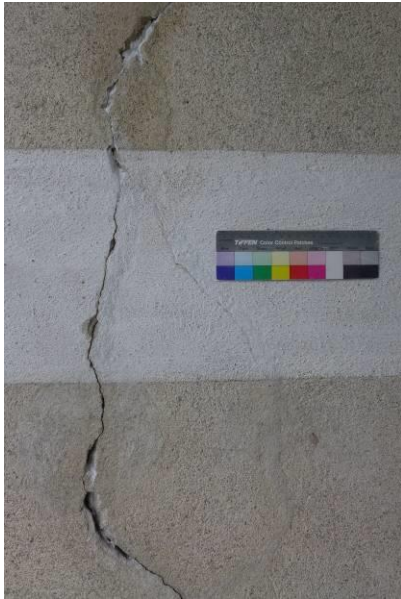
34_2023_7166_1
Zwischenzustand
Instabiler Verputz im Bereich des Risses wurde
hinterfüllt.

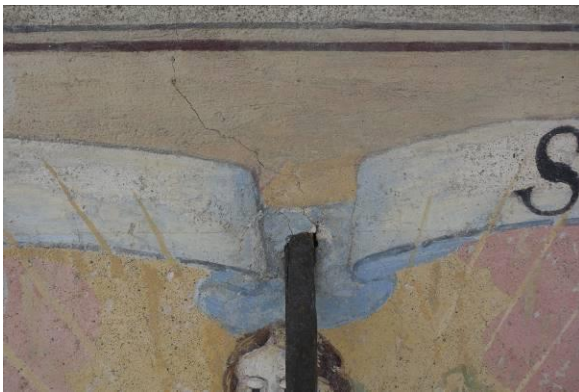
44_2023_7166_1
Wandmalerei
Vorzustand
Riss und Putzausbrüche

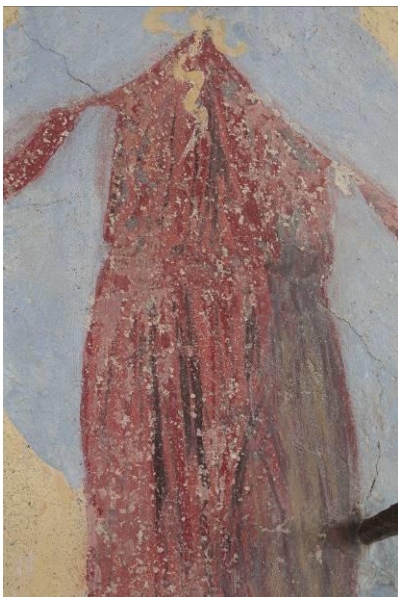
45_2023_7166_1
Wandmalerei
Vorzustand
Diverse Fehlstellen an der Malschicht, welche bei einer früheren Intervention schon mal retuschiert wurden. Die Retuschen sind ausgeblühen, und teilweise wieder abgeplatzt.

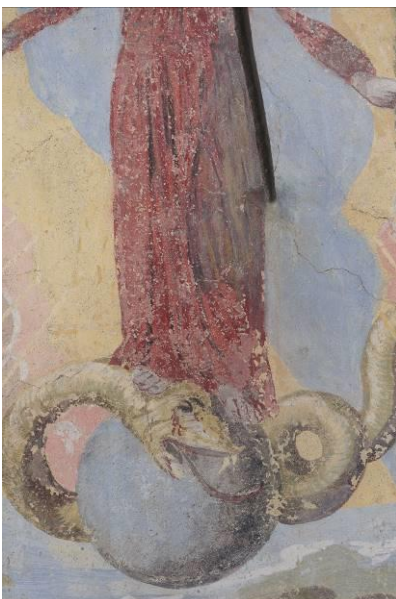
48_2023_7166_1

Diverse Fehlstellen an der Malschicht, welche bei einer früheren Intervention schon mal retuschiert wurden. Die Retuschen sind ausgeblichen, und teilweise wieder abgeplatzt.

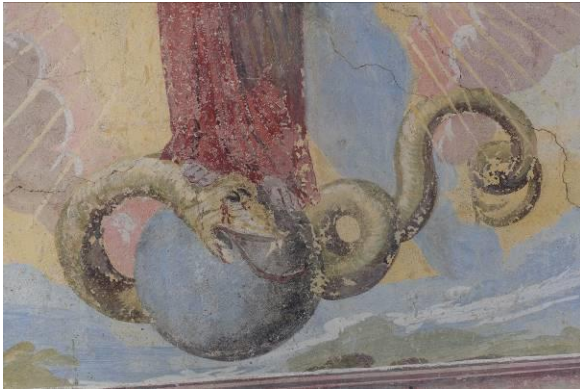
49_2023_7166_1

Diverse Fehlstellen an der Malschicht, welche bei einer früheren Intervention schon mal retuschiert wurden. Die Retuschen sind ausgeblichen, und teilweise wieder abgeplatzt.

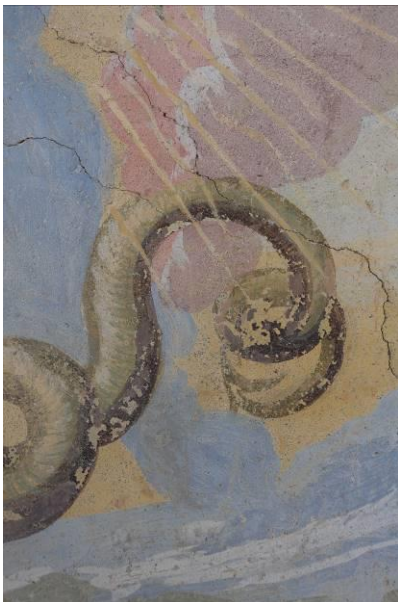
50_2023_7166_1

Diverse Fehlstellen an der Malschicht, welche bei einer früheren Intervention schon mal retuschiert wurden. Die Retuschen sind ausgeblichen, und teilweise wieder abgeplatzt.

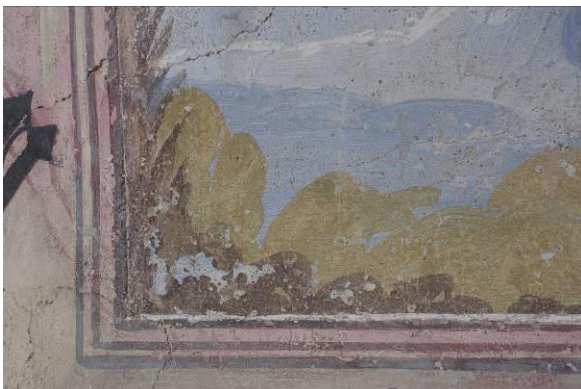
51_2023_7166_1

Diverse Fehlstellen an der Malschicht, welche bei einer früheren Intervention schon mal retuschiert wurden. Die Retuschen sind ausgeblichen, und teilweise wieder abgeplatzt.

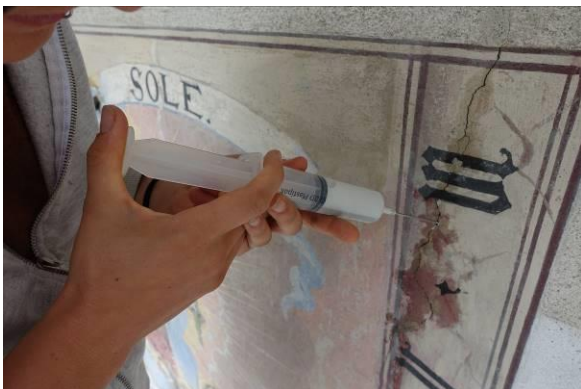
54_2023_7166_1

Hinterfüllen von instabilen Putzbereichen
