Fassade Museum Sursilvan, 7166 Trun

Arbeitsdokumentation

Malans, den 11.12.2023

Konservierung und Restaurierung der Fassade

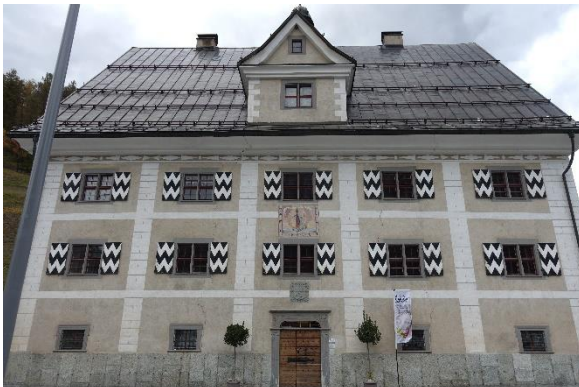
18_2023_7166_1
Vorzustand
Südfassade
Übersicht

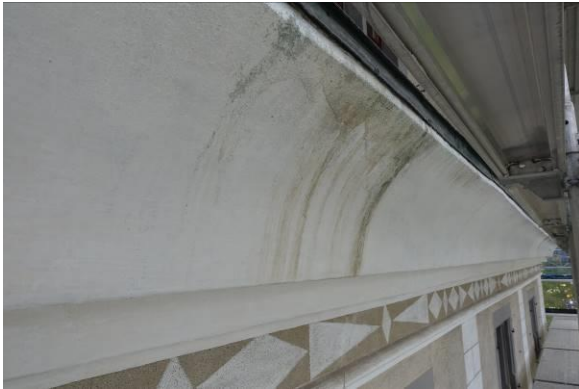
28_2023_7166_1
Vorzustand
Ostfassade
Verfärbungen vom Kupfer

Stark schadhafte, alte Kittungen wurden mechanisch entfernt. Instabile Putzteile wurden mit Ledan TB1 gesichert. Verfärbungen in der Untersicht, welche durch das Kupferdach entstanden sind, wurden mit Wasserstoffperoxid gereinigt und mechanisch mit Scotch reduziert. Die Fehlstellen wurden mit der Kalkmörtelmischung der Fassade gekittet, an manchen Stellen wo bereits eine Intervention stattgefunden hat wurden die feinen Risse mit hydraulischem Kalkmörtel (Röfix, 308er) gekittet. Alle Fehlstellen wurden mit Sumpfkalk retuschiert (Abb.1+2). Die Farbigkeit wurde je nach Farbtönung mit Pigmenten leicht eingefärbt.

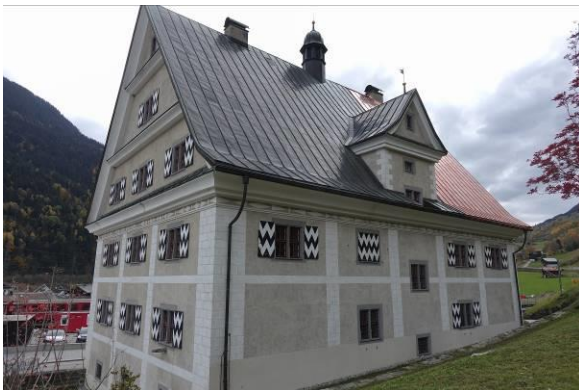
29_2023_7166_1
Vorzustand
Nordfassade
Übersicht

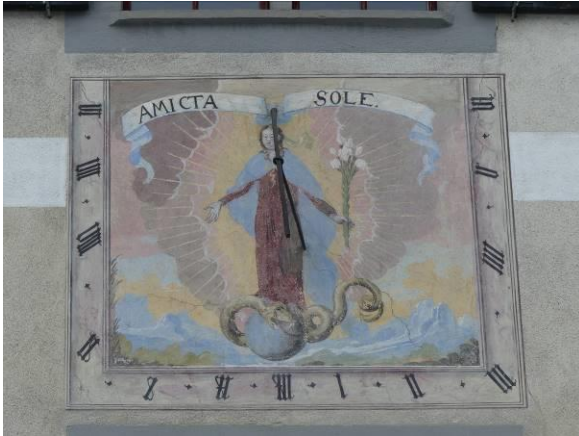
43_2023_7166_1
Wandmalerei
Vorzustand
Übersicht

Die Malerei wurde bei einer früheren Intervention schon überarbeitet. Die Oberfläche der Malerei wurde zuerst trocken und anschliessend feucht Blitzfixschwamm gereinigt. Lose und instabile Putzbereiche wurden mit Ledan TB hinterfüllt und gesichert (Abb.6). Grössere Risse sind mit einer feinen Kalkmörtelmischung gekittet worden. Stark störende Fehlstellen und Kittungen wurden mit pigmentiertem Restauraofixativ von Keim retuschiert (Abb.7). Bei der Retusche wurde keine Rekonstruktion angestrebt, sondern es wurden die stark störenden Fehlstellen mit einem Grundton einretuschiert, sowie die verblichenen und verfärbten alten Retuschen überarbeitet.

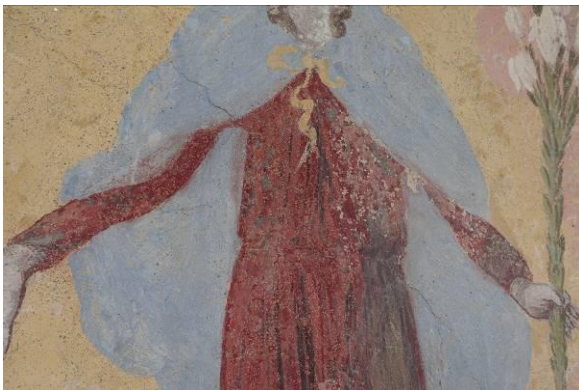
56_2023_7166_1
Wandmalerei
Zwischenzustand
Linke Seite im roten Gewand ist retuschiert.
