Fassade Museum Sursilvan, 7166 Trun

Arbeitsdokumentation

Malans, den 11.12.2023

Konservierung und Restaurierung der Fassade

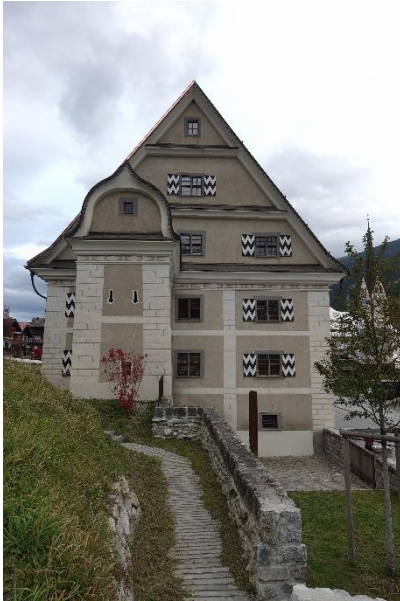
1_2023_7166_1
Vorzustand
Fassade West mit Anbau
Übersicht

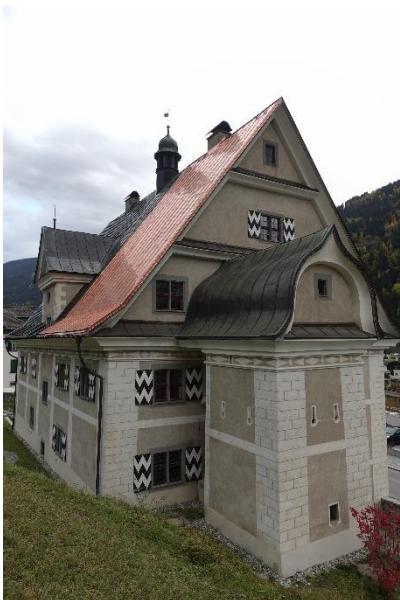
2_2023_7166_1
Vorzustand
Fassade West mit Anbau
Übersicht

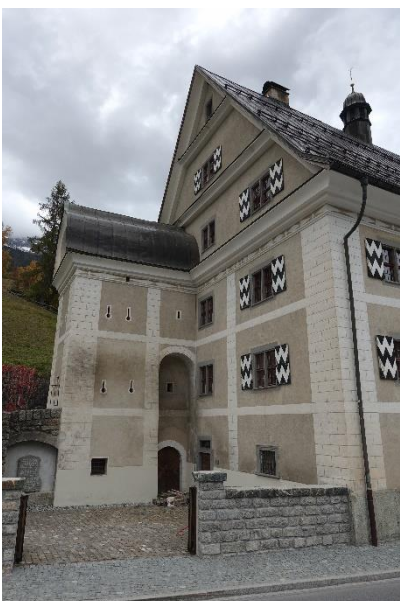
3_2023_7166_1
Vorzustand
Fassade West mit Anbau
Übersicht

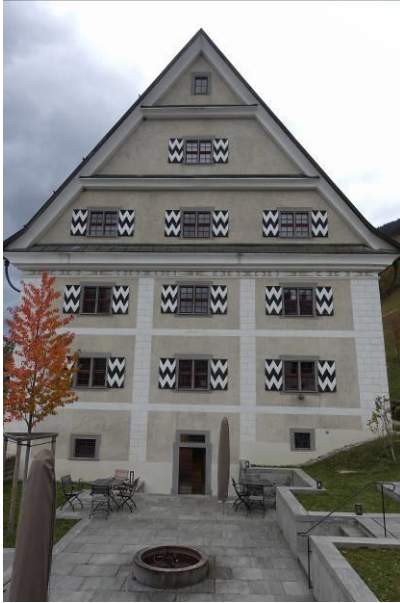
25_2023_7166_1
Vorzustand
Ostfassade
Übersicht

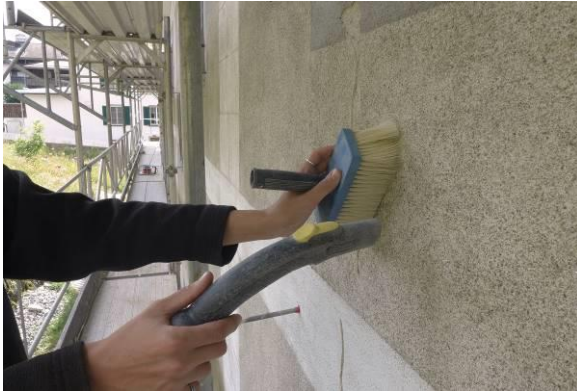
31_2023_7166_1
Zwischenzustand
Oberflächenreinigung trocken

Der Fassadenverputz ist ungestrichen, und weist eine natürliche leicht verwitterte Oberfläche auf. Das Ziel bei der Restaurierung war, dieses Erscheinungsbild unbedingt zu erhalten, und nur die Schäden partiell zu bearbeiten. Die losen und schadhaften alten Kittungen in den Rissen von einer früheren Intervention wurden mechanisch entfernt (Abb.4). Die Fassadenoberfläche wurde mit einer weichen Bürste und dem Staubsauger trocken gereinigt. Die schon total beschädigten, unbewohnten Schwalbennester wurden entfernt. Die, durch die Nester verursachte Verschmutzung wurde mit einer gröberen Bürste abgerieben, und mit Wasserstoffperoxid 5% behandelt und mit Wasser nachgereinigt. Die intakten Schwalbennester wurden belassen.

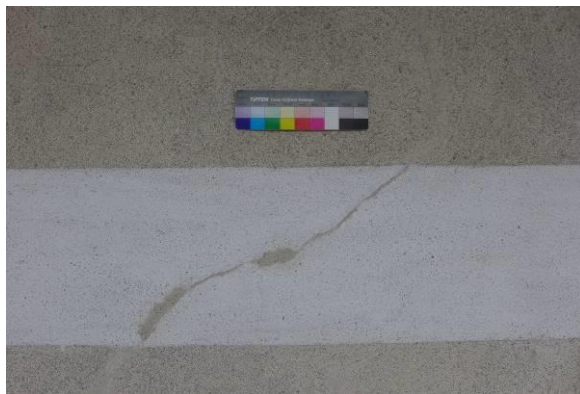
35_2023_7166_1
Zwischenzustand
Gekitteter Riss vor der Retusche

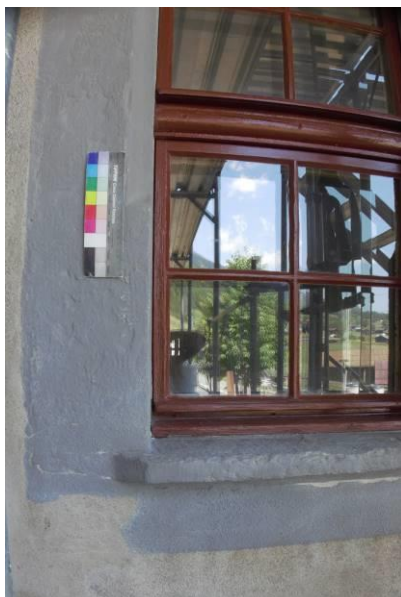
36_2023_7166_1
Zwischenzustand
Gekittete Schadstelle im Bereich der Fenstereinfassung

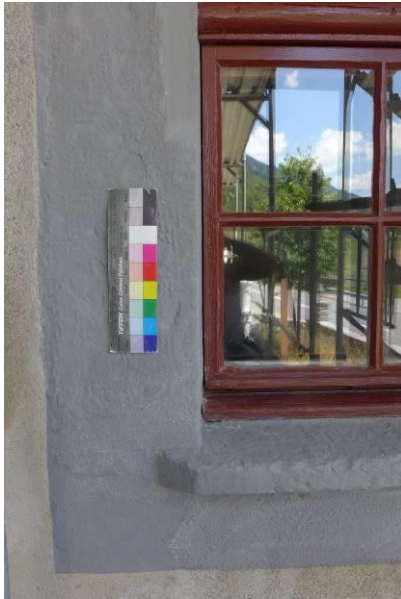
37_2023_7166_1

Gekittete Schadstelle im Bereich der Fenstereinfassung vorretuschiert

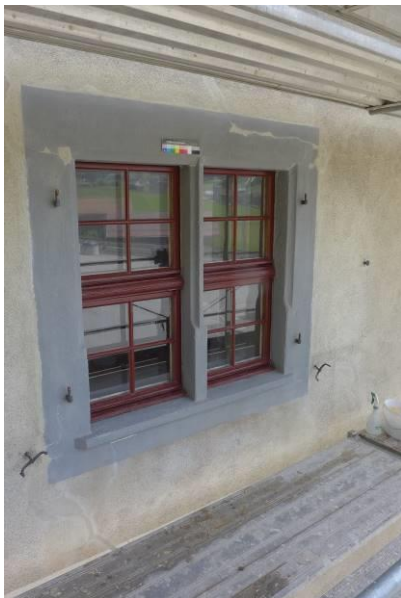
38_2023_7166_1

Kittungen im Bereich der Fenstereinfassungen

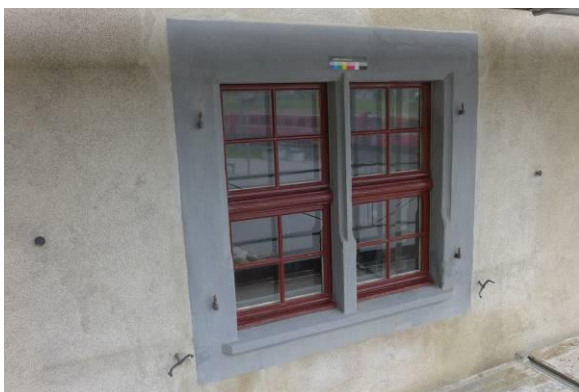
39_2023_7166_1

Kittungen im Bereich der Fenstereinfassung sind vorretuschiert

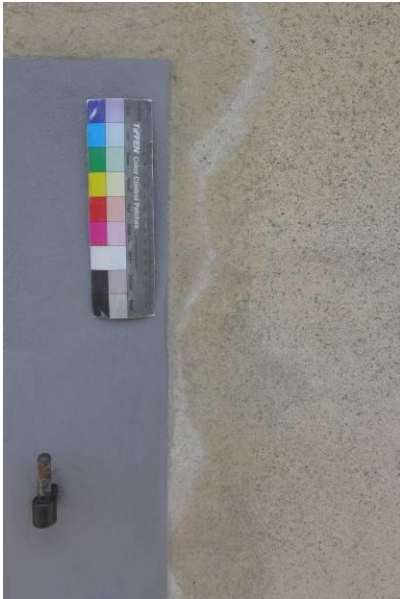
40_2023_7166_1
Zwischenzustand
Gekitteter Riss vor der Retusche

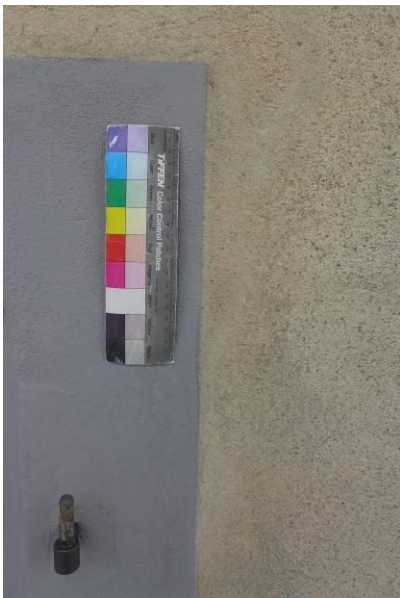
41_2023_7166_1
Zwischenzustand
Gekitteter Riss nach der Retusche

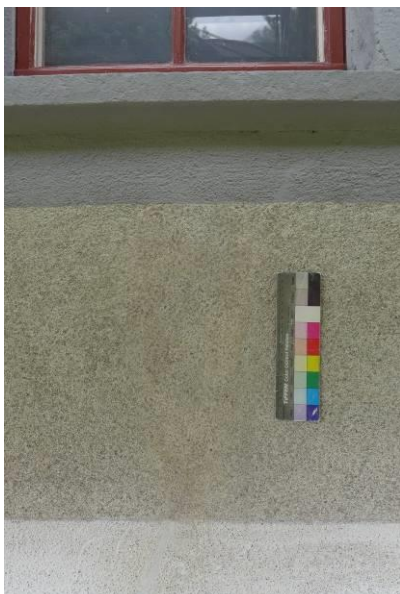
42_2023_7166_1
Zwischenzustand
Integration einer grösseren Putzergänzung mittels
Retusche

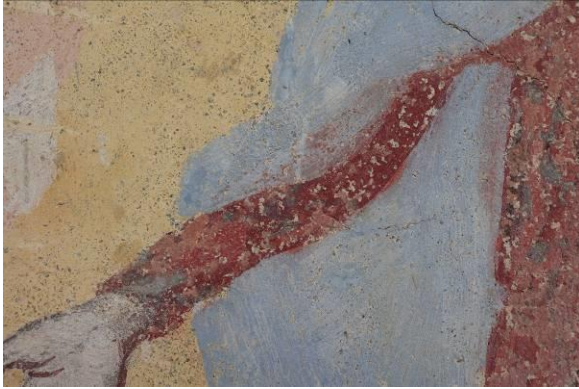
46_2023_7166_1

Diverse Fehlstellen an der Malschicht, welche bei einer früheren Intervention schon mal retuschiert wurden. Die Retuschen sind ausgeblichen, und teilweise wieder abgeplatzt.

Die Malerei wurde bei einer früheren Intervention schon überarbeitet. Die Oberfläche der Malerei wurde zuerst trocken und anschliessend feucht Blitzfixschwamm gereinigt. Lose und instabile Putzbereiche wurden mit Ledan TB hinterfüllt und gesichert (Abb.6). Grössere Risse sind mit einer feinen Kalkmörtelmischung gekittet worden. Stark störende Fehlstellen und Kittungen wurden mit pigmentiertem Restauraofixativ von Keim retuschiert (Abb.7). Bei der Retusche wurde keine Rekonstruktion angestrebt, sondern es wurden die stark störenden Fehlstellen mit einem Grundton einretuschiert, sowie die verblichenen und verfärbten alten Retuschen überarbeitet.

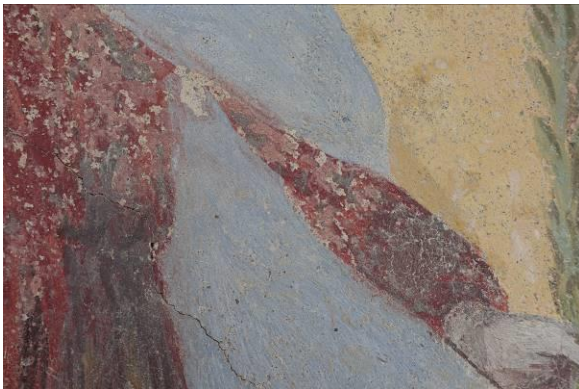
47_2023_7166_1

Diverse Fehlstellen an der Malschicht, welche bei einer früheren Intervention schon mal retuschiert wurden. Die Retuschen sind ausgeblichen, und teilweise wieder abgeplatzt.

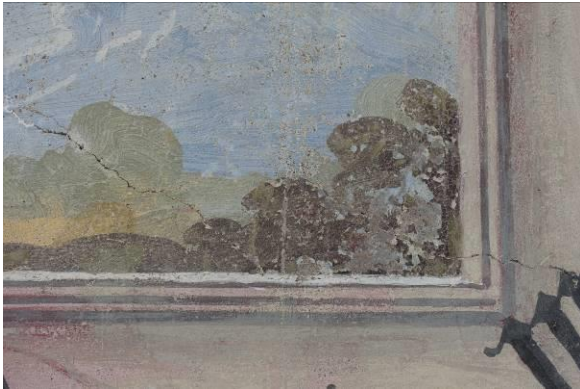
52_2023_7166_1

Diverse Fehlstellen an der Malschicht, welche bei einer früheren Intervention schon mal retuschiert wurden. Die Retuschen sind ausgebleicht, und teilweise wieder abgeplatzt.

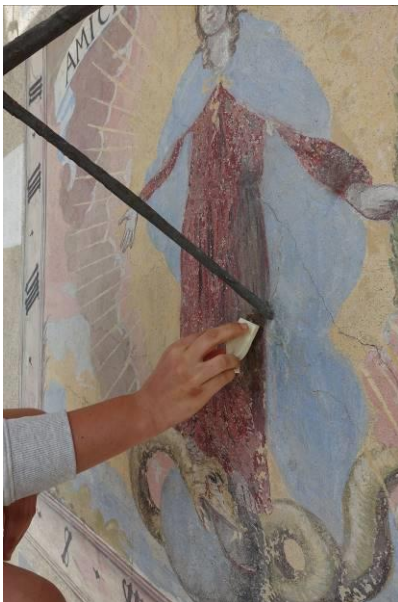
53_2023_7166_1

Oberflächenreinigung feucht

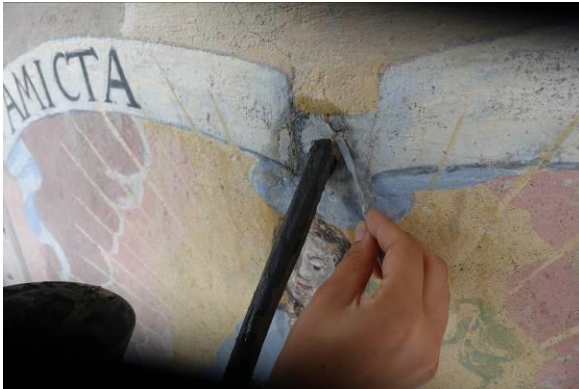
55_2023_7166_1
Wandmalerei
Zwischenzustand
Kitten von Fehlstellen mit Kalkmörtel

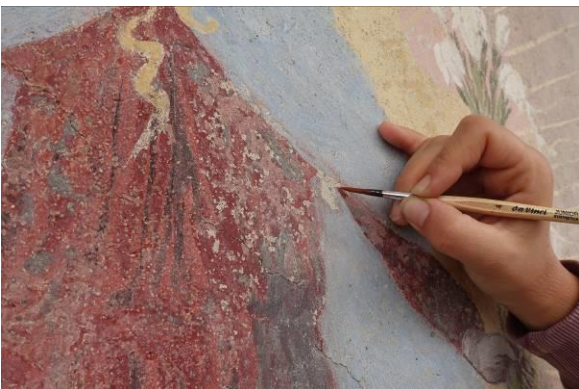
57_2023_7166_1
Linke Seite im roten Gewand ist retuschiert.

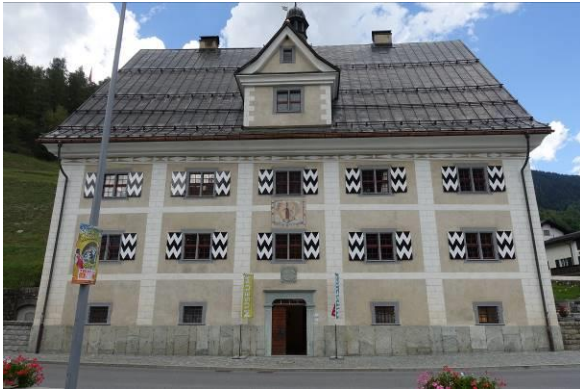
58_2023_7166_1
Fassade mit Wandmalerei
Schlusszustand

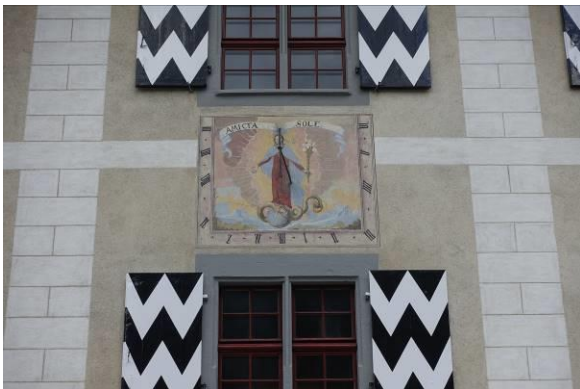
59_2023_7166_1
Wandmalerei
Schlusszustand

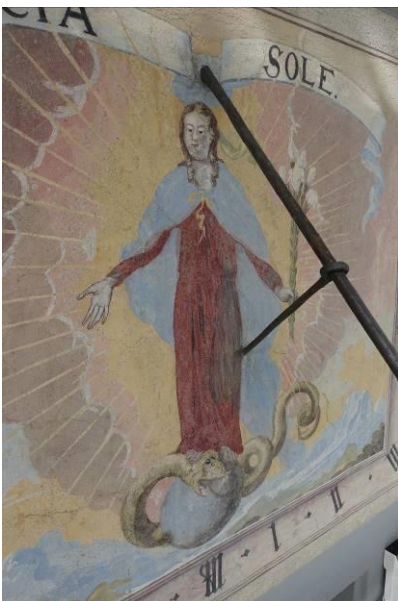
60_2023_7166_1
Wandmalerei
Schlusszustand

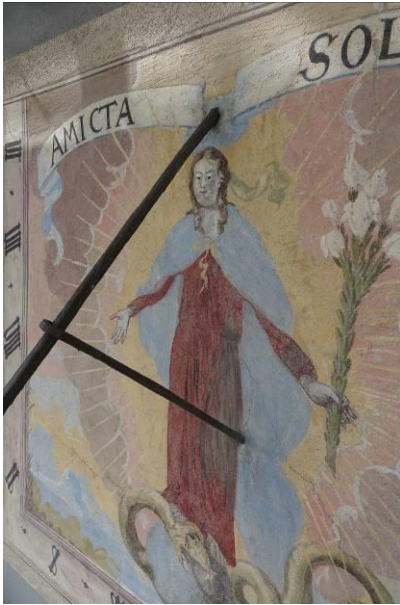
61_2023_7166_1
Wandmalerei
Schlusszustand

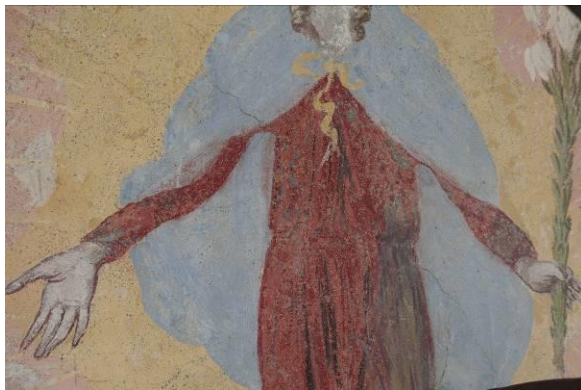
62_2023_7166_1
Wandmalerei
Schlusszustand

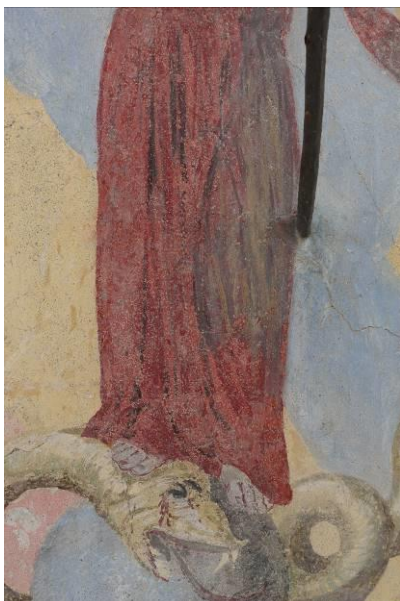
63_2023_7166_1
Wandmalerei
Schlusszustand

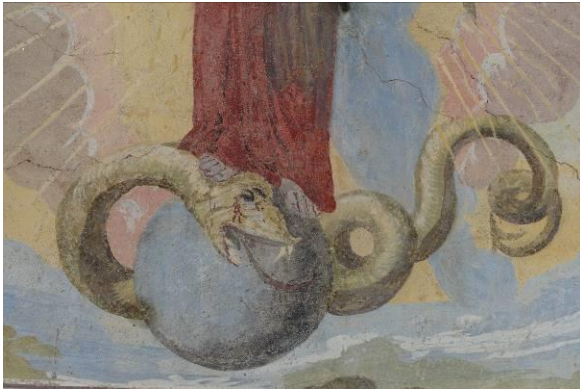
64_2023_7166_1
Wandmalerei
Schlusszustand

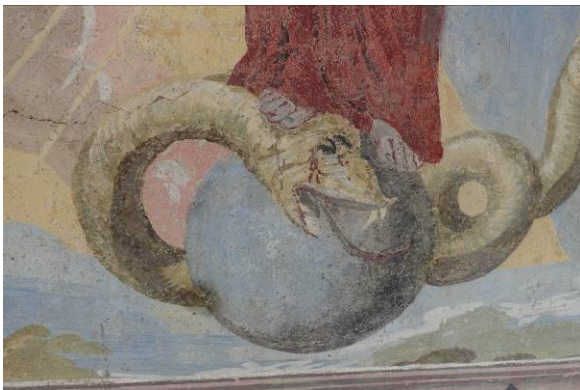
65_2023_7166_1
Wandmalerei
Schlusszustand

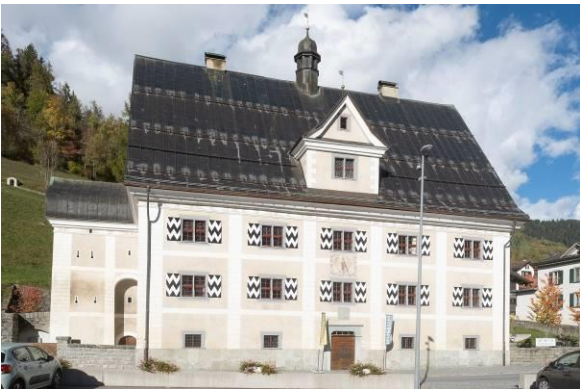
66_2023_7166_1
Südfassade
Schlusszustand

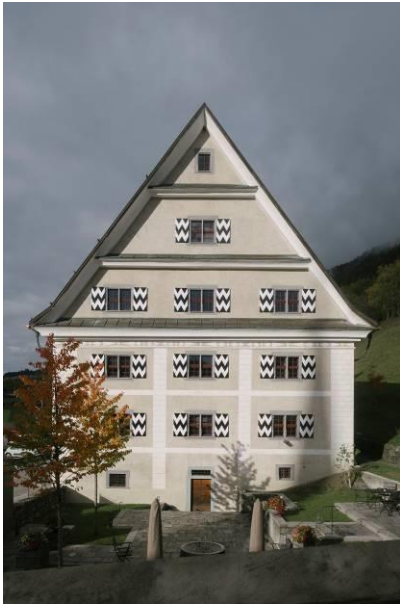
67_2023_7166_1
Ostfassade
Schlusszustand

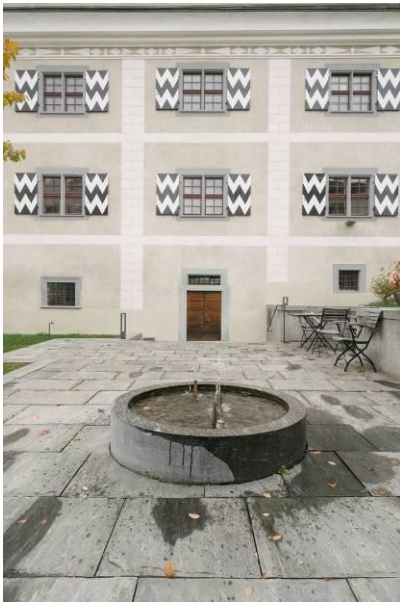
68_2023_7166_1
Ostfassade
Schlusszustand

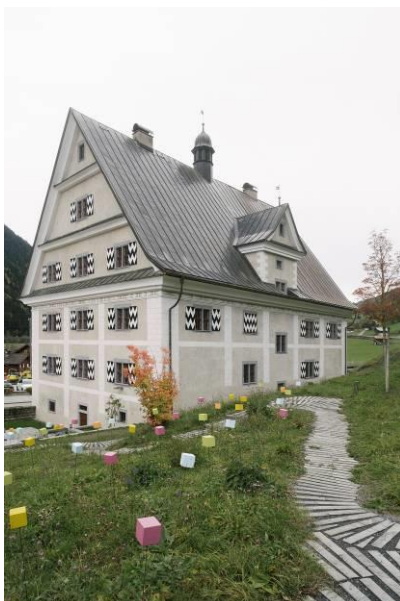
69_2023_7166_1
Ost- und Nordfassade
Schlusszustand

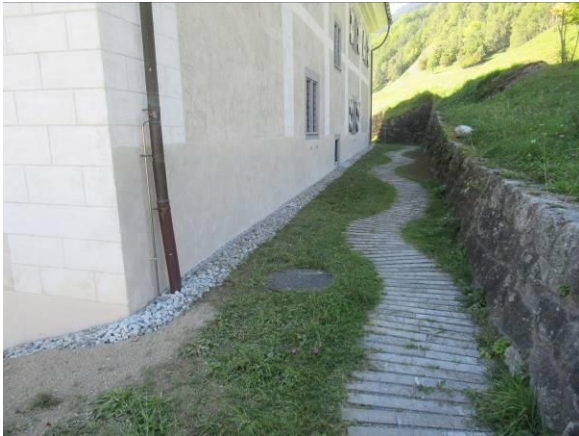
70_2023_7166_1
Nordfassade
Schlusszustand

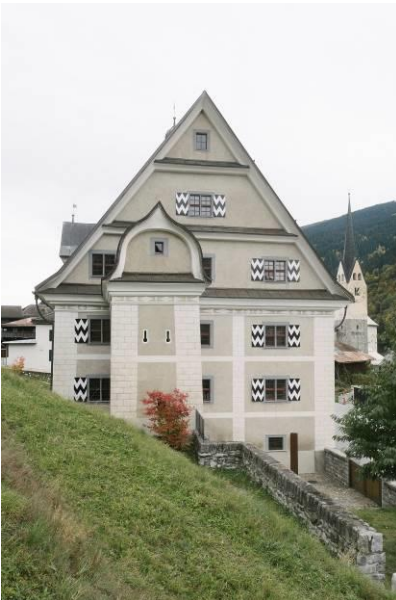
71_2023_7166_1
Westfassade
Schlusszustand

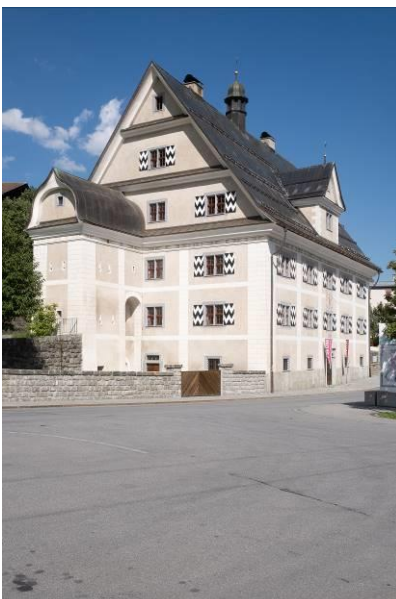
72_2023_7166_1
West- und Südfassade
Schlusszustand
